**MINISTÉRIO DA EDUCAÇÃO  
INSTITUTO FEDERAL DE EDUCAÇÃO, CIÊNCIA E TECNOLOGIA DO CEARÁ  
PRÓ-REITORIA DE ADMINISTRAÇÃO E PLANEJAMENTO  
DEPARTAMENTO DE INFRAESTRUTURA  
SETOR DE ENGENHARIA DE SEGURANÇA DO TRABALHO**

**CAMPUS IGUATU – UNIDADE CAJAZEIRAS**

**MARÇO – 2017**

| | Iguatu – Ce<br>Cajazeiras | Relatório<br>Avaliação e Prevenção de Riscos Ocupacionais | Cod.: RAPRO 01 |

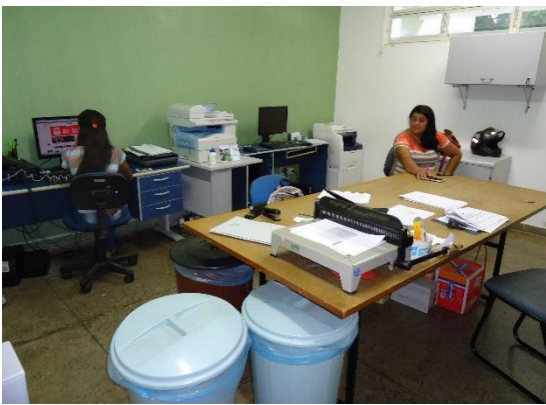
### 9.1.3 REPROGRAFIA

| <b>Nº DE SERVIDORES EXPOSTOS:</b> 02 | | | | | | |
| <b>DESCRIÇÃO DO LOCAL DE TRABALHO:</b><br>Local destinado a reprodução de documentos. Ambiente climatizado e mobiliado. As paredes são pintadas com tinta látex e o piso é industrial, possui laje de concreto aparente, com pé direito aproximado de 2,50m. A porta é de madeira e as janelas em basculante. A área média do ambiente é de 20 m². | | | | | | |

| MEDIDAS DE CONTROLE / PROTEÇÃO | | | | |
|---|---|---|---|---|
| <b>Biológico</b> | Todos os cargos e funções | <ul style="list-style-type: none"> <li>• Providenciar reparo da infiltração junto ao ar condicionado, regularizando a parede.</li> </ul> | | |

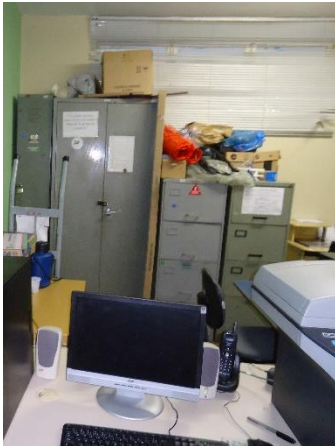
### 9.1.6 COORD. GERAL DE ADMINISTRAÇÃO/COORD. DE VIGILÂNCIA E SEGURANÇA

| <b>Nº DE SERVIDORES EXPOSTOS:</b> 02<br><b>DESCRIÇÃO DO LOCAL DE TRABALHO:</b><br>No local funcionam duas coordenações que executam rotinas administrativas. O Ambiente é climatizado e mobiliado. As paredes são pintadas com tinta látex e o piso é industrial, possui laje de concreto aparente, com pé direito aproximado de 2,50m. A porta é de madeira e as janelas são de vidro. A área média do ambiente é de 28 m². | | | | | | |
| <b>MÁQUINAS, EQUIPAMENTOS E MOBILIÁRIO:</b><br>Ar condicionado, computador, mesa, cadeiras e armários | | | | | | |

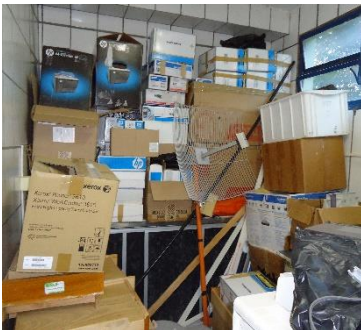
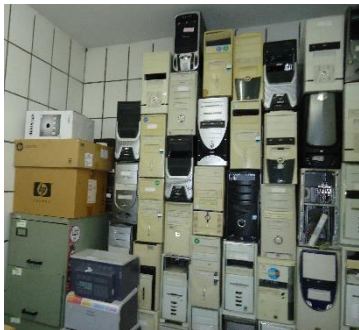
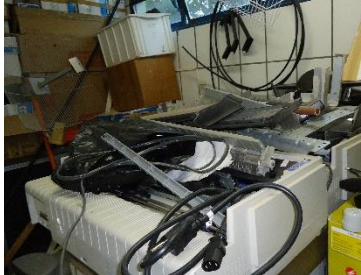
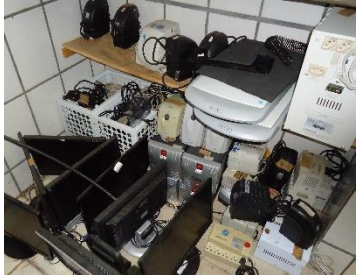
### 9.1.8 ALMOXARIFADO TI

| <b>Nº DE SERVIDORES EXPOSTOS:</b> Técnicos TI<br><b>DESCRIÇÃO DO LOCAL DE TRABALHO:</b><br>Local destinado ao armazenamento de equipamentos danificados e em desuso. É uma extensão do Setor de Suporte TI (STI), entretanto não há servidor de forma permanente no ambiente. Ambiente não climatizado. As paredes e o piso são revestidos com cerâmica, possui laje de concreto aparente, com pé direito aproximado de 2,50m. A porta é de madeira e as janelas são em basculante. A área média do ambiente é de 9 m². | | | | | | |
| <b>MÁQUINAS, EQUIPAMENTOS E MOBILIÁRIO:</b><br>Armário baixo e equipamentos eletrônicos | | | | | | |

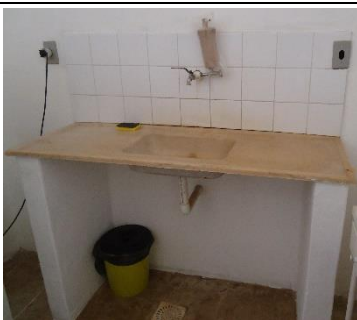
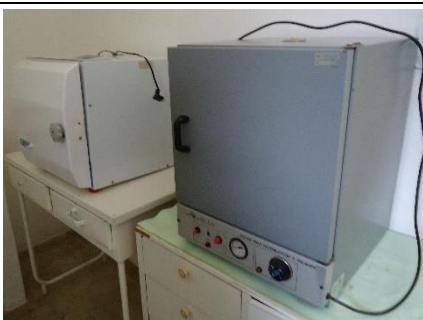
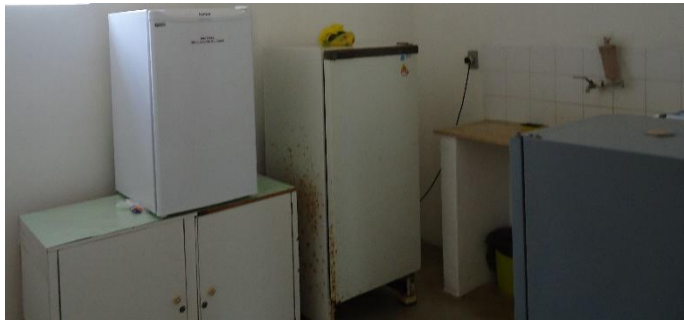
## 9.2.4 ESTERILIZAÇÃO

| <b>Nº DE SERVIDORES EXPOSTOS:</b> 02<br><b>DESCRIÇÃO DO LOCAL DE TRABALHO:</b><br>Local de armazenamento de produtos químicos e esterilização de material médico-odontológico. No local não há servidor permanente, este é uma extensão do Posto de Saúde. Ambiente não climatizado. As paredes são pintadas com tinta látex. A laje de concreto está aparente, com pé direito aproximado de 2,50m. A porta é de madeira e janelas em basculante e o piso é do tipo industrial. A área média do ambiente é de 7 m². | | | | | | |
| <b>MÁQUINAS, EQUIPAMENTOS E MOBILIÁRIO:</b><br>Estufa, autoclave, geladeira para conservação de material médico-odontológico. | | | | | | |

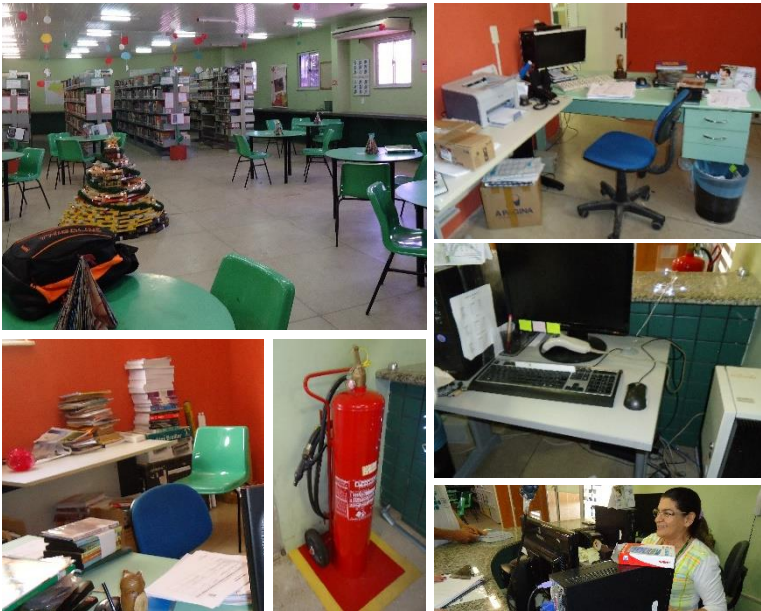
#### 9.3.1 BIBLIOTECA

| <b>Nº DE SERVIDORES EXPOSTOS: 07</b> | |
| <b>DESCRIÇÃO DO LOCAL DE TRABALHO:</b><br>A Biblioteca tem como finalidade oferecer suporte informacional aos programas de ensino, pesquisa e extensão no âmbito da Instituição. Composta por balcão de atendimento, sala de áudio visual, sala de estudos em grupo e gerência, onde neste último são realizadas atividades de restauro de livros. Ambiente é climatizado, as paredes são pintadas com tinta látex. A laje é revestida por forro do PVC, com pé direito aproximado de 2,50m. Há porta de madeira e janelas de vidro e o piso é do tipo industrial. A área média do ambiente é de 200 m². | |

| IDENTIFICAÇÃO DOS RISCOS | | | | | | |
|---|---|---|---|---|---|---|
| | Desconforto Térmico | <ul style="list-style-type: none"> <li>Climatização deficiente</li> </ul> | Corpo Humano | Habitual | Stress físico e psíquico | |
| | Problema de infraestrutura | Infiltração pelo forro | Corpo Humano | Habitual | N/A | |

| MEDIDAS DE CONTROLE / PROTEÇÃO | | | | |
|---|---|---|---|---|
| Acidente | Todos os cargos e funções | <ul style="list-style-type: none"> <li>Proceder revisão da instalação elétrica a fim de corrigir as irregularidades da rede;</li> <li>Proceder a revisão na cobertura a fim de identificar os pontos de infiltração;</li> <li>Rever layout do ambiente adequando os cabos de dados e elétricos e quando necessário a localização das tomadas;</li> <li>Rever layout do ambiente e providenciar estantes e/ou armários dimensionados adequadamente ao volume de livros armazenados na sala da gerência;</li> <li>Providenciar mesas com dimensão adequada para atender as atividades de empréstimo e de restauro dos livros.</li> </ul> | - | - |

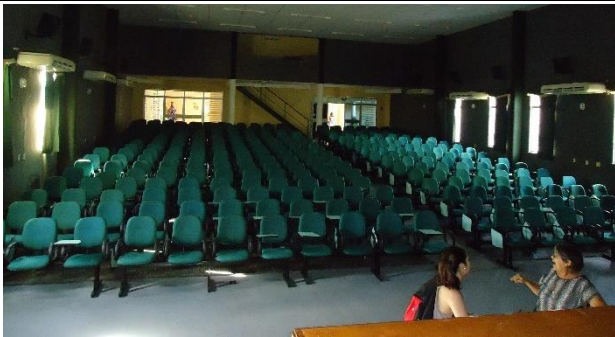
### 9.3.5 TEATRO

| <b>Nº DE SERVIDORES EXPOSTOS:</b><br>Este ambiente não possui servidor lotado, contudo eventualmente alguns podem utilizá-lo. | |
| <b>DESCRIÇÃO DO LOCAL DE TRABALHO:</b><br>O local destinado a apresentações artísticas e solenidades do Campus. Não há servidor realizando atividade permanente no local. Ambiente climatizado, paredes e o piso são revestidos com carpete e palco de madeira. A laje é composta por forro de gesso, com pé direito aproximado de 5,0 m. A porta é de alumínio e as janelas são de vidro. A área média do ambiente é de 350 m². Possui um segundo ambiente no piso superior para controle de som. | |

| IDENTIFICAÇÃO DOS RISCOS | | | | | | |
|---|---|---|---|---|---|---|
| | Ferramenta Inadequada ou defeituosa | • Ausência de extintor<br>• Saídas de emergência não estão com o sentido de abertura para fuga. | Corpo Humano | Eventual | N/A | Todos os cargos e funções |
| | Problema de infraestrutura | • Infiltração pelo forro<br>• Forro incompleto, deixando a fiação entreforro aparente | Corpo Humano | Eventual | N/A | Todos os cargos e funções |

| MEDIDAS DE CONTROLE / PROTEÇÃO | | | | |
|---|---|---|---|---|
| Acidente | Todos os cargos e funções | <ul style="list-style-type: none"> <li>• Rever layout do ambiente de modo a reposicionar os equipamentos, retirando os fios que passam no ambiente;</li> <li>• Instalar guarda-corpo na escada;</li> <li>• Providenciar conserto da iluminação na parede;</li> <li>• Providenciar correção das saídas de emergência, de modo a deixá-las abrindo para fora (sentido da fuga);</li> <li>• Providenciar revisão na cobertura de modo a localizar os pontos de infiltração e corrigi-los;</li> <li>• Providenciar a complementação do forro que está faltando;</li> <li>• Providenciar a identificação dos circuitos, diagrama unifilar e sinalização de alerta do quadro elétrico.</li> </ul> | - | - |

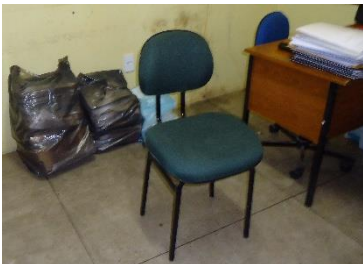
| IDENTIFICAÇÃO DOS RISCOS | | | | | | |
|---|---|---|---|---|---|---|
| Biológico | Fungos ( <i>Mofo</i> ) | Infiltração na parede | Ar atmosférico | Habitual | Problemas respiratórios | Todos os cargos e funções |
| | Problemas de Infraestrutura | <ul style="list-style-type: none"> <li>Infiltração na parede</li> </ul> | Corpo Humano | Habitual | N/A | |

| MEDIDAS DE CONTROLE / PROTEÇÃO | | | | |
|---|---|---|---|---|
| Biológico | Todos os cargos e funções | <ul style="list-style-type: none"> <li>• Providenciar reparo da infiltração;</li> <li>• Manter rotina diária e criteriosa de higienização;</li> <li>• Manter janelas e porta abertas, sempre que possível, de modo a facilitar a entrada de iluminação e ventilação natural no ambiente.</li> </ul> | - | - |
| Acidente | Todos os cargos e funções | <ul style="list-style-type: none"> <li>• Providenciar o conserto do ar condicionado;</li> <li>• Rever o layout do local acomodando os sacos em local que não atrapalhe a circulação;</li> <li>• Providenciar o reparo da infiltração;</li> <li>• Providenciar o nivelamento do piso.</li> </ul> | - | - |

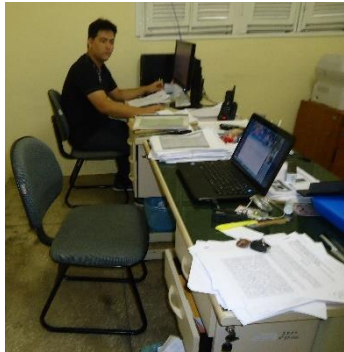
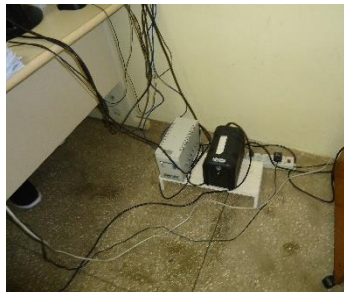
### 9.4.3 DIRETORIA DE ENSINO

| <b>Nº DE SERVIDORES EXPOSTOS:</b> 02 | | | | | | |
|---|---|---|---|---|---|---|
| <b>DESCRIÇÃO DO LOCAL DE TRABALHO:</b><br>Ambiente climatizado e mobiliado. É subdividido em antesala e gabinete do diretor. As paredes são pintadas com tinta látex e o piso é industrial, possui laje de concreto aparente, com pé direito aproximado de 2,50m. A porta é de madeira e janela de vidro. A área média do ambiente é de 18 m². | | | | | | |
| <b>MÁQUINAS, EQUIPAMENTOS E MOBILIÁRIO:</b><br>Ar condicionado, computador, cadeiras, mesas, geladeira e armários. | | | | | | |

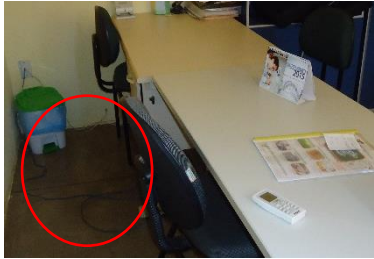
#### 9.4.5 SUPERVISÃO PEDAGÓGICA

| <b>Nº DE SERVIDORES EXPOSTOS:</b> 05 | | | | | | |
|---|---|---|---|---|---|---|
| <b>DESCRIÇÃO DO LOCAL DE TRABALHO:</b><br>Ambiente climatizado e mobiliado. As paredes são pintadas com tinta látex e o piso é industrial, possui laje de concreto aparente, com pé direito aproximado de 2,50m. A porta é de madeira e janela de vidro. A área média do ambiente é de 15 m². | | | | | | |
| <b>MÁQUINAS, EQUIPAMENTOS E MOBILIÁRIO:</b><br>Armários, impressora, mesas, cadeiras, gelágua, notebook e ar condicionado | | | | | | |

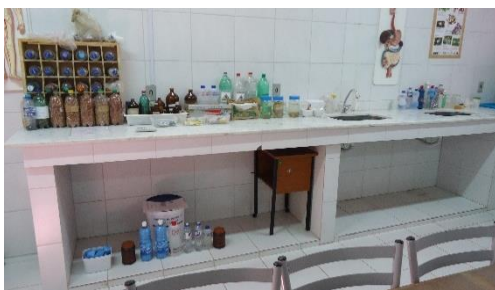
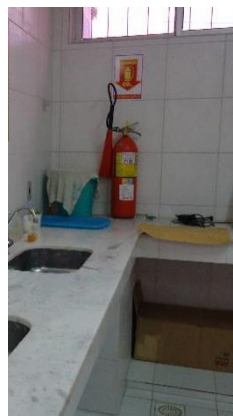
### 9.5.1 LABORATÓRIO DE BIOLOGIA

| <b>DESCRIÇÃO DO LOCAL DE TRABALHO:</b><br>Local destinado às aulas práticas de biologia. Ambiente climatizado, mobiliado e com bancadas de experimento. As paredes e o piso são revestidos com azulejo, possui forro de PVC, com pé direito aproximado de 2,50m. As portas são de madeira, as janelas em basculante. A área média do ambiente é de 63 m². | | |
| <b>MÁQUINAS, EQUIPAMENTOS E MOBILIÁRIO:</b><br>Mesas, microscópios, pias, computadores, armários e ar condicionado. | | |

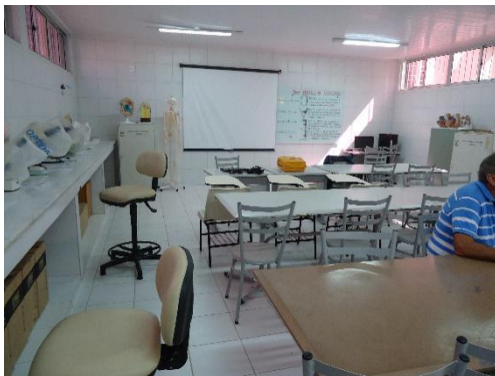
| Nº DE SERVIDORES EXPOSTOS: 02 | | |

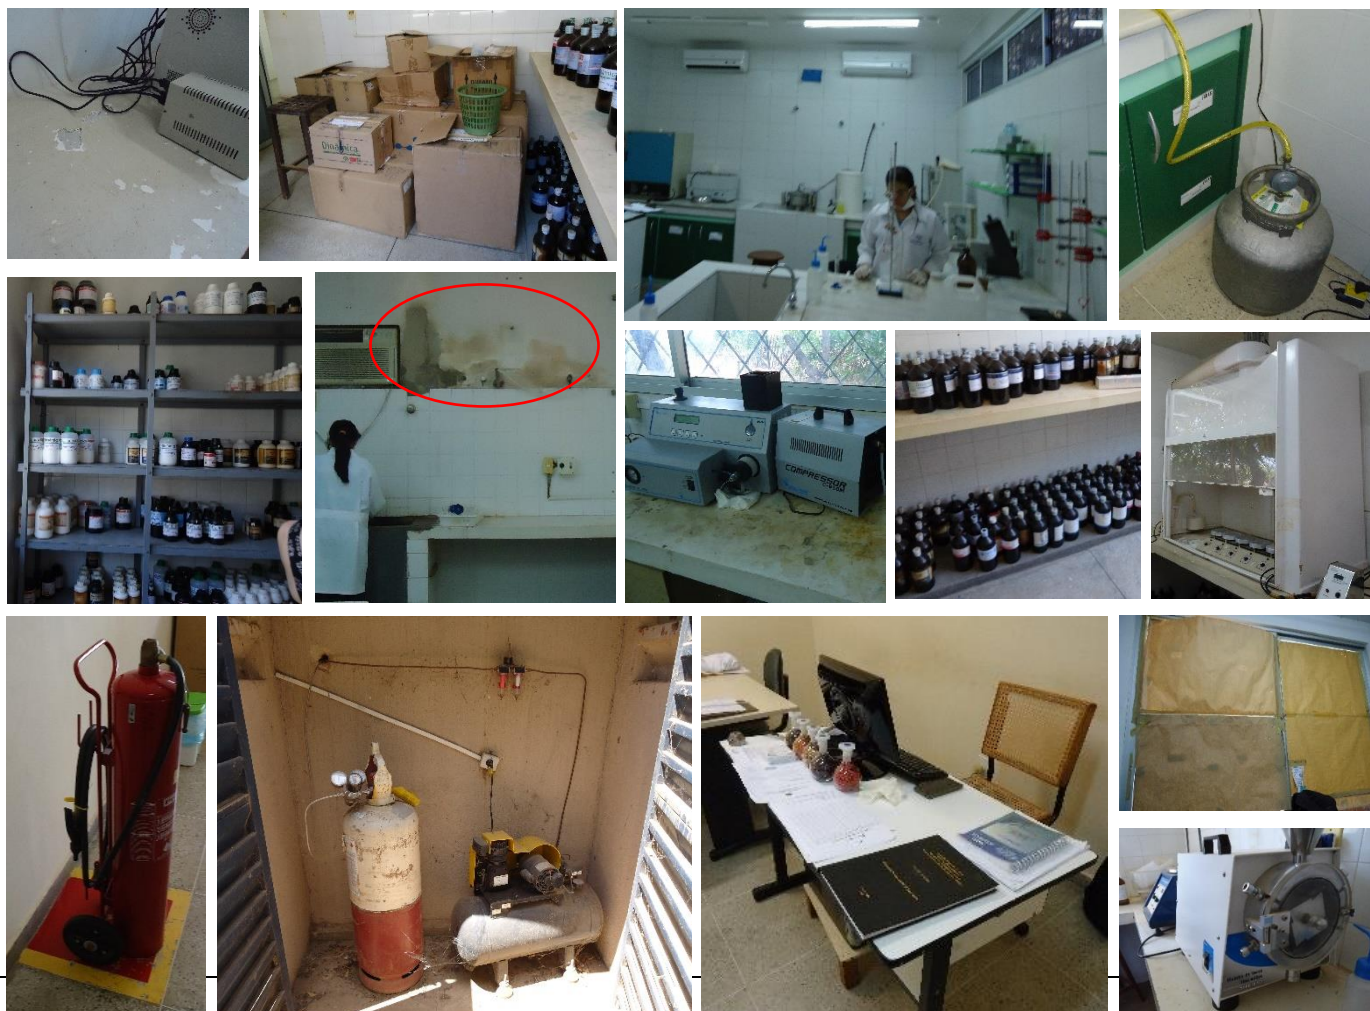
| IDENTIFICAÇÃO DOS RISCOS | | | | | | |
|---|---|---|---|---|---|---|
| | Problema de infraestrutura | • Bancada da sala “espectrofotômetro de absorção atômica”, “rotina dos solos” e “tecidos vegetais” está inadequada;<br>• Pia da sala de “rotina dos solos” está sem revestimento e em péssimo estado;<br>• Parede junto ao ar condicionado da sala de “rotina dos solos” está com imperfeições e aparenta infiltração. | Corpo Humano | Eventual | N/A | |

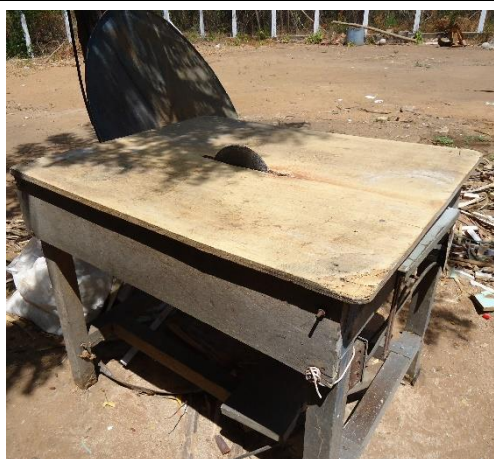
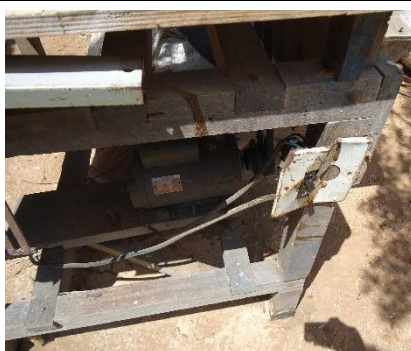
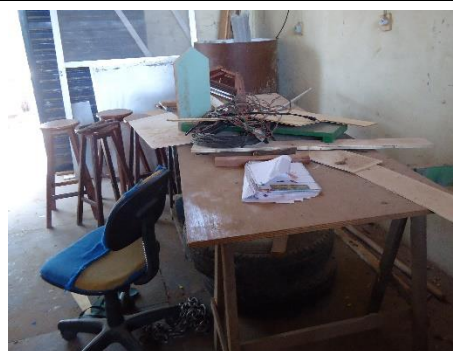
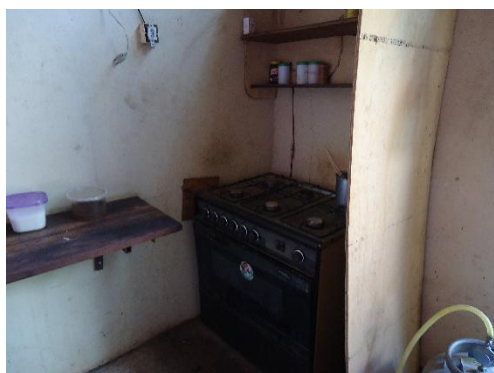
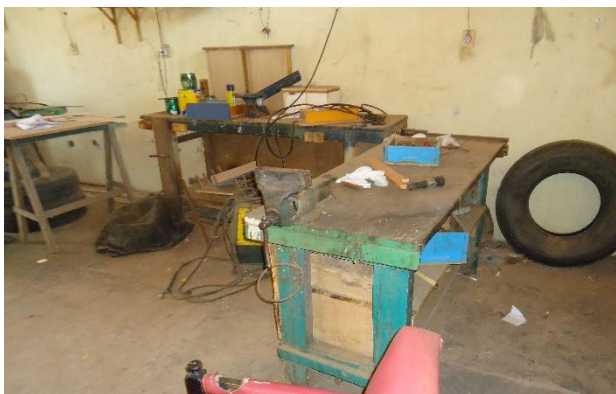
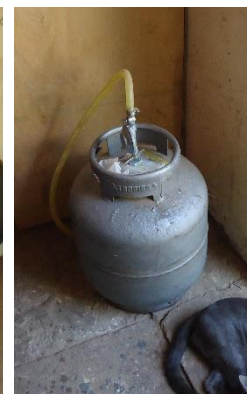
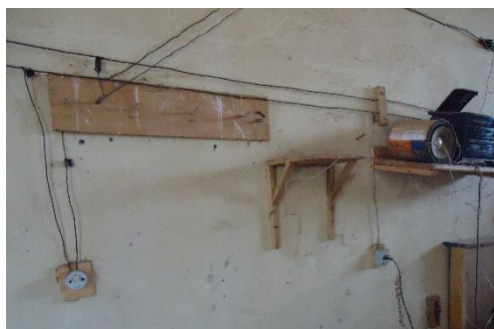
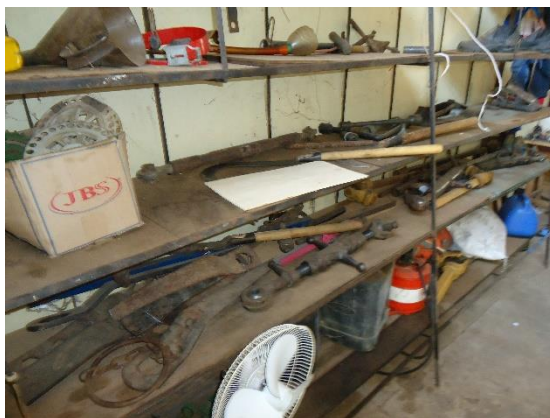
Setor complementa as atividades de manutenção do campus. No local são realizados cortes de madeira com ferramentas e equipamentos diversos e fabricação e manutenção de peças em madeira.

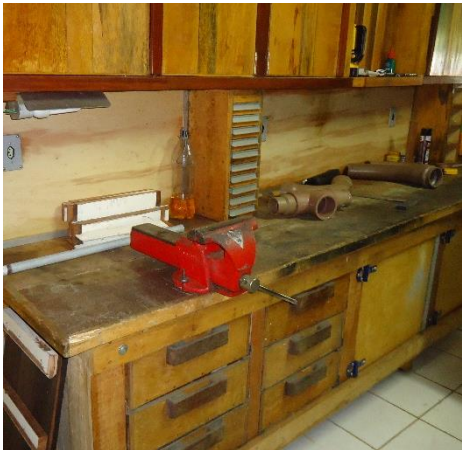
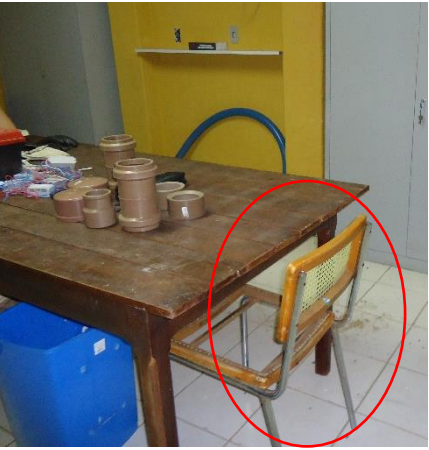
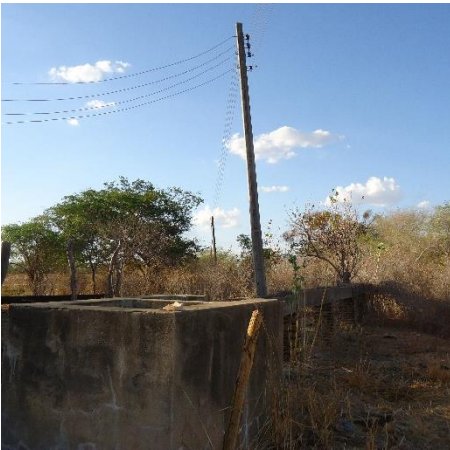
| <b>MEDIDAS PREVENTIVAS E/OU CORRETIVAS EXISTENTE:</b><br>Luvas isolantes vencidas, luvas de raspa de couro, cinto abdominal (eletricista), |
| <b>DESCRIÇÃO DAS ATIVIDADES DO SETOR:</b><br><b>Eletricista (PCCTAE):</b> Executa montagem, ajustamento, instalação, manutenção e reparação na área da eletricidade. |

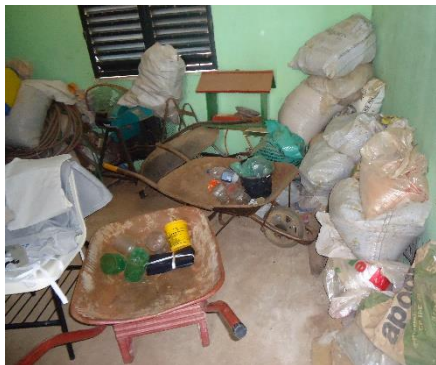
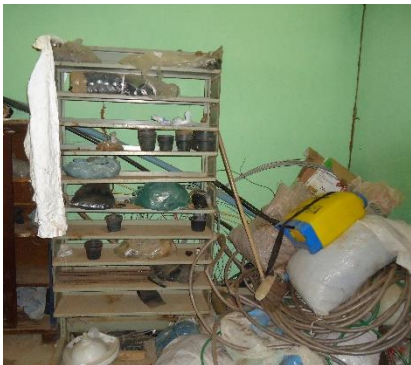
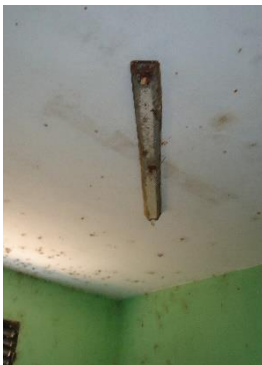
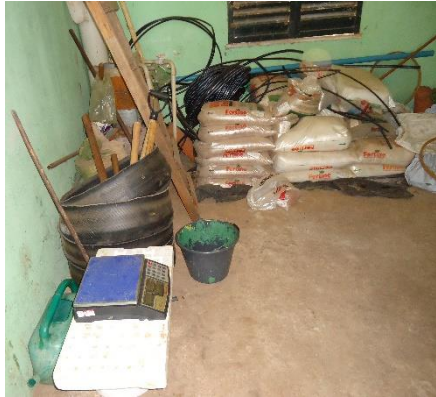
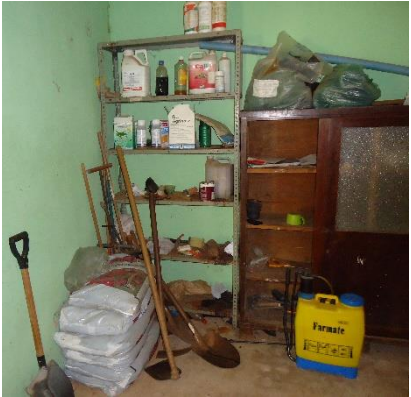
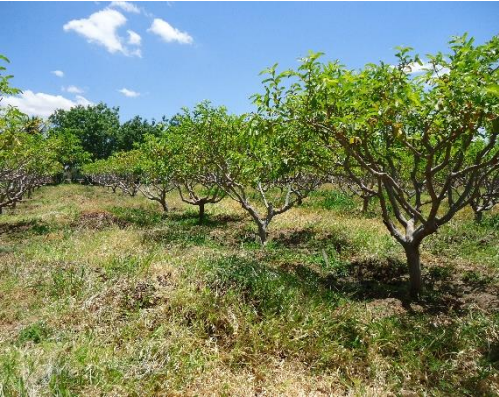
| <b>MEDIDAS PREVENTIVAS E/OU CORRETIVAS EXISTENTE:</b><br>Luvas de PVC, Viseira, óculos, peça semifacial filtrante tipo PFF2, Luvas de raspa de couro. |
| <b>DESCRIÇÃO DAS ATIVIDADES DO SETOR:</b><br>Preparo da calda para pulverização das culturas, além do manejo do solo. |

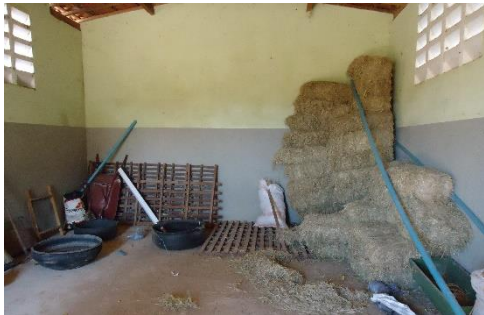
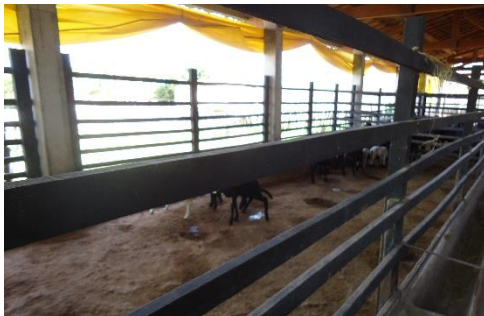
### 9.13.3 OVINOCULTURA

| <b>Nº DE SERVIDORES EXPOSTOS:</b> Não informado | <br> |
| <b>DESCRIÇÃO DO LOCAL DE TRABALHO:</b><br>O setor é compreendido pelo galpão com as baias dos ovinos e o depósito de materiais. Este possui cimentado simples, pintura nas paredes e cobertura aparente. Sua área média é de 15m² e o pé direito aproximado gira em torno de 3.50m. O galpão contém baias com cercado em madeira e piso em areia. A área do espaço é de 150m² e o pé direito é de 5m. | |

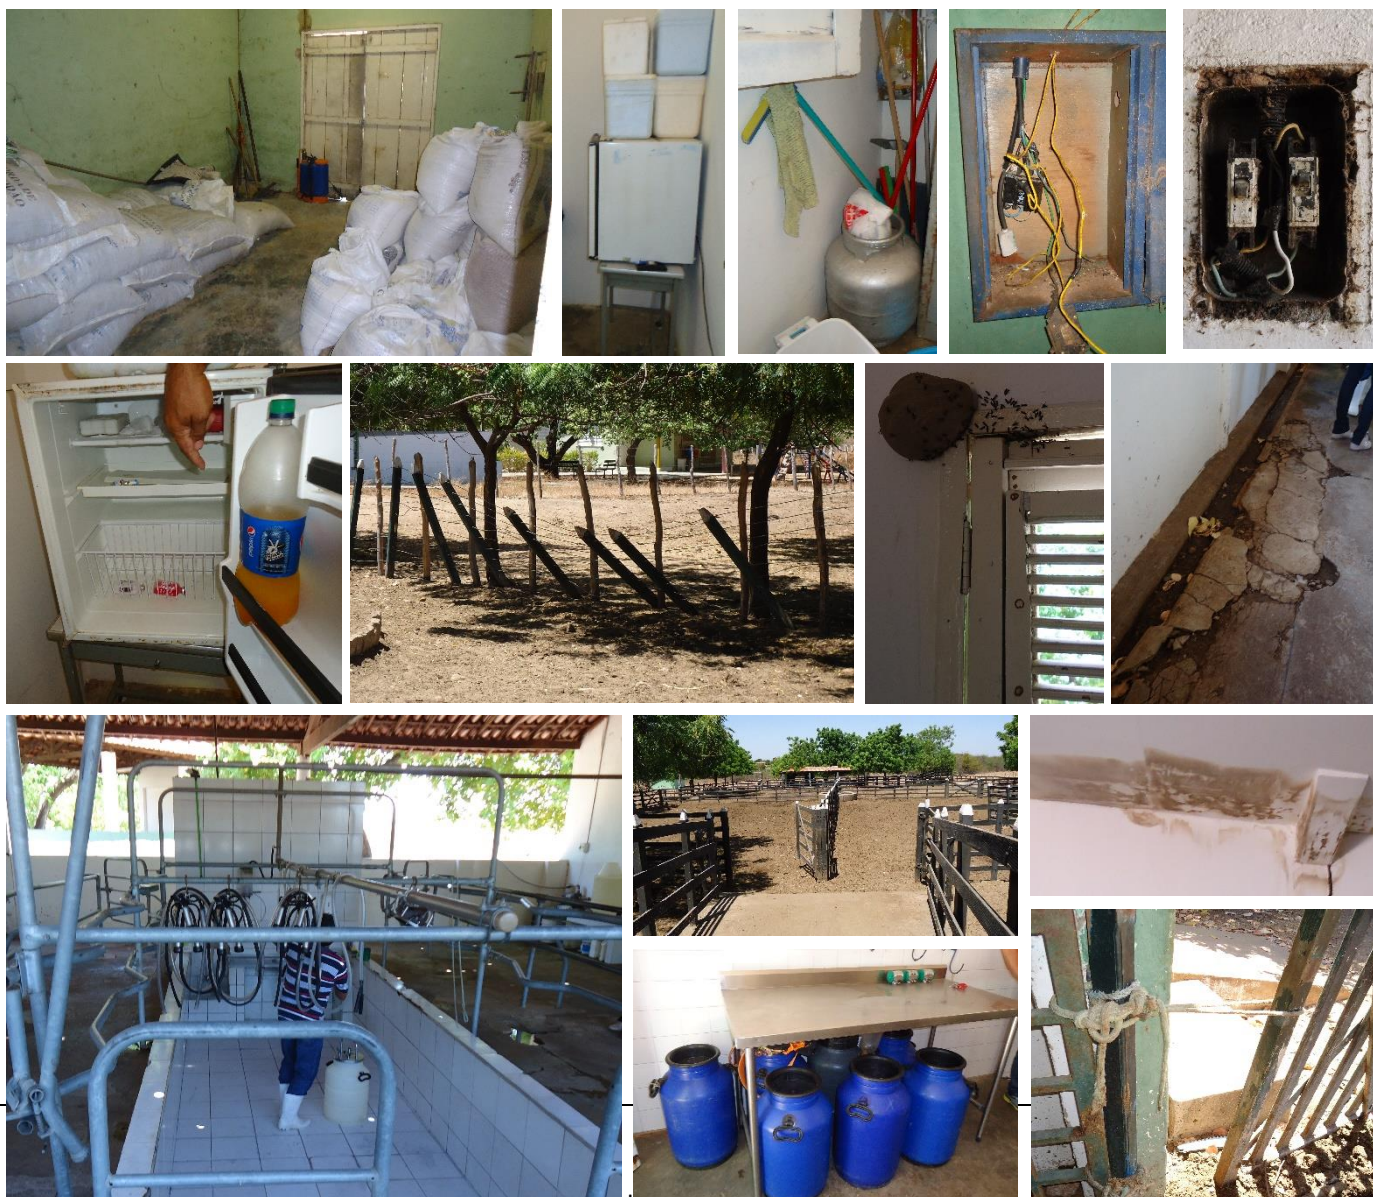
| IDENTIFICAÇÃO DOS RISCOS | | | | | | |
|---|---|---|---|---|---|---|
| | Problema de infraestrutura | • Piso da ordenha está danificado;<br>• Cercado de madeira está instável;<br>• Forro da sala de aula está com infiltração;<br>• Portão de contenção dos animais com fechamento improvisado. | Corpo Humano | Eventual | Ferimentos | |

| | de madeira e da fechadura do portão;<br>• Verificar os pontos de infiltração na cobertura e corrigir o problema;<br>• Proceder limpeza periódica de modo a evitar o surgimento de marimbondos e cupins. | | |

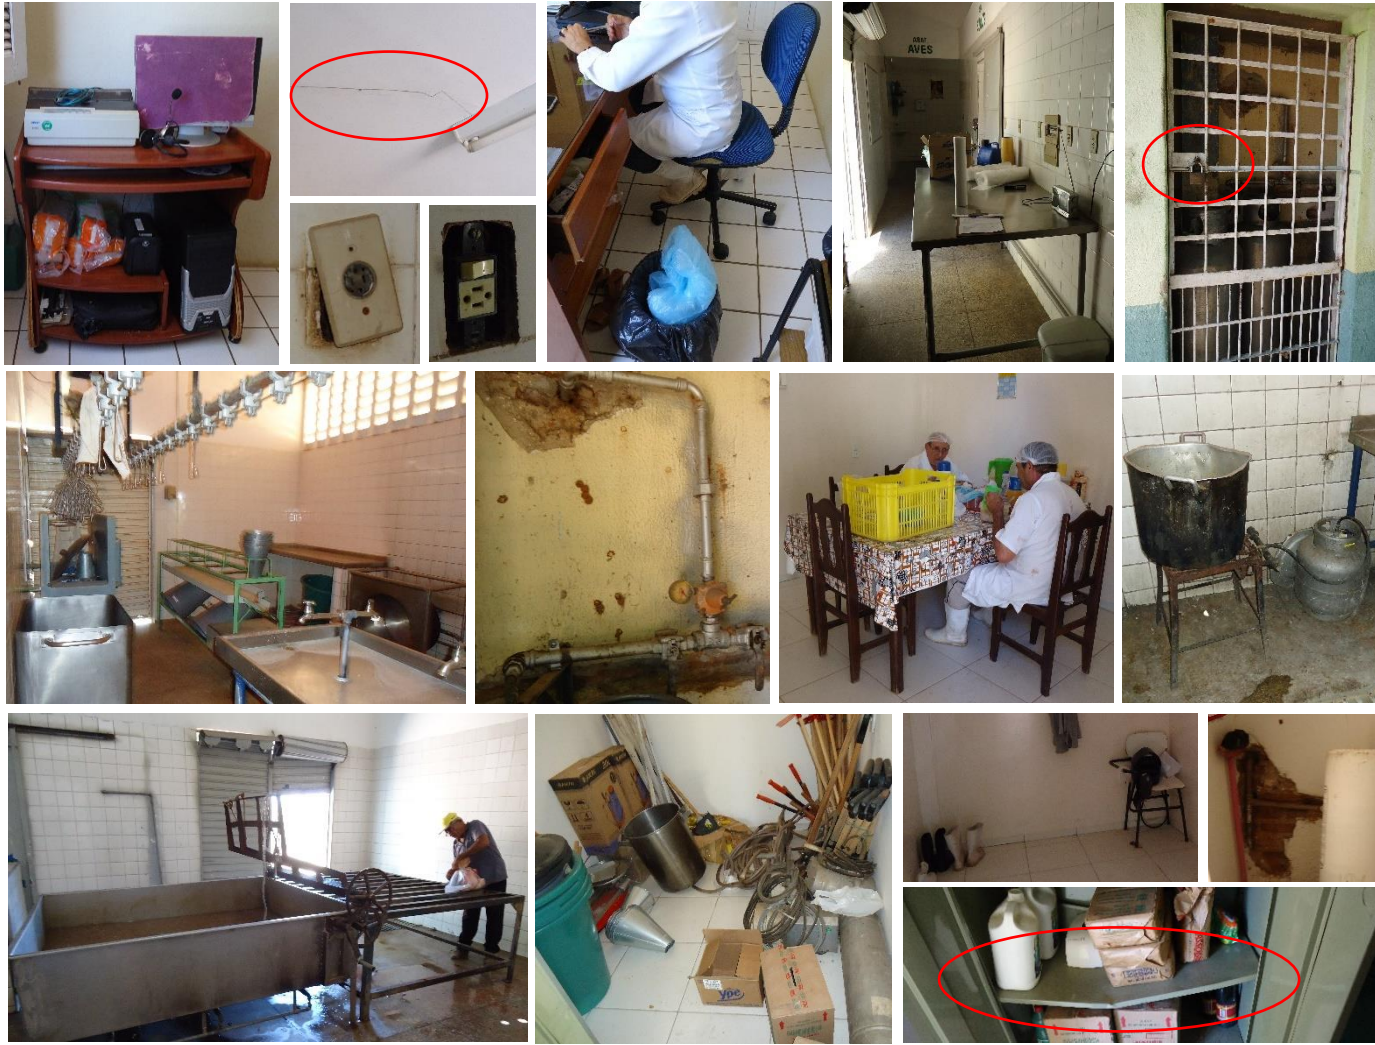
| | | lavável no espaço da produção;<br>• Forro do escritório com trinca. | | | | |

| RISCO OCUPACIONAL | CARGO | MEDIDAS ADMINISTRATIVAS | EQUIPAMENTO DE PROTEÇÃO COLETIVA | EQUIPAMENTO DE PROTEÇÃO INDIVIDUAL |
|---|---|---|---|---|
| | | <ul style="list-style-type: none"> <li>• Proceder reparo na casa de gás existente conforme estabelece a NT 07 (CBCE);</li> <li>• Proceder reparo da alvenaria onde há parte da instalação hidráulica aparente, bem como aplicar o revestimento específico;</li> <li>• Verificar a causa para a trinca no forro, realizando o devido reparo.</li> </ul> | - | - |
